# polgrind® – Vor-Ort Aufarbeitung von rotierenden Teilen

# Polysius Technologieforum **Wartung von Mühlen und Brechern**

polgrind® – Vor-Ort Aufarbeitung von rotierenden Teilen

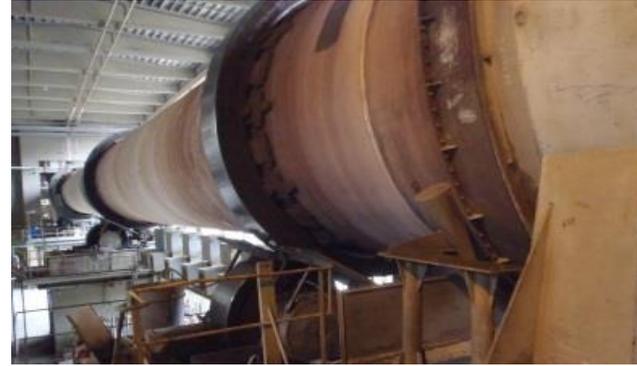
- Ofen/Trommel
  - Laufrollen
  - Laufringe
  - Laufringseitenfläche
  - Druckrolle

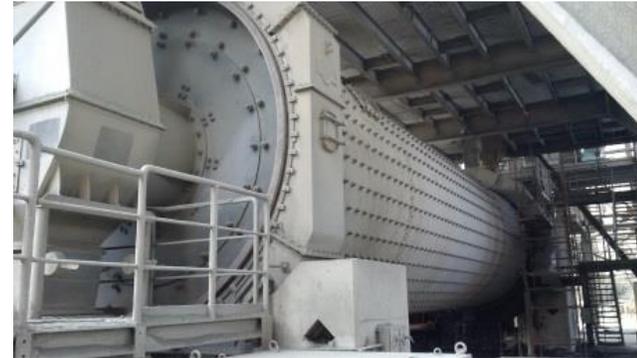
- Mühle
  - Dichtungsbereiche
  - Laufringe

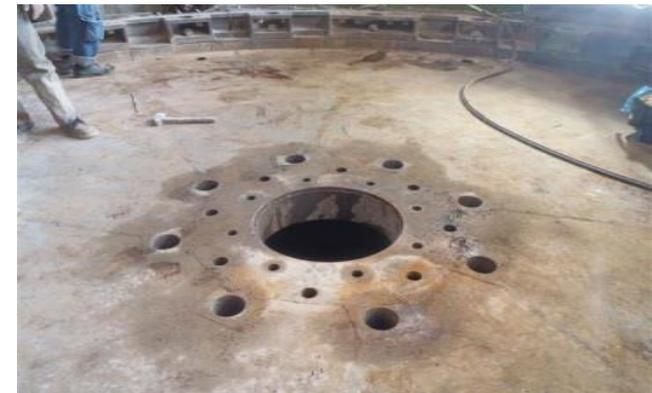
- Vertikalmühle
  - Mahlplatte

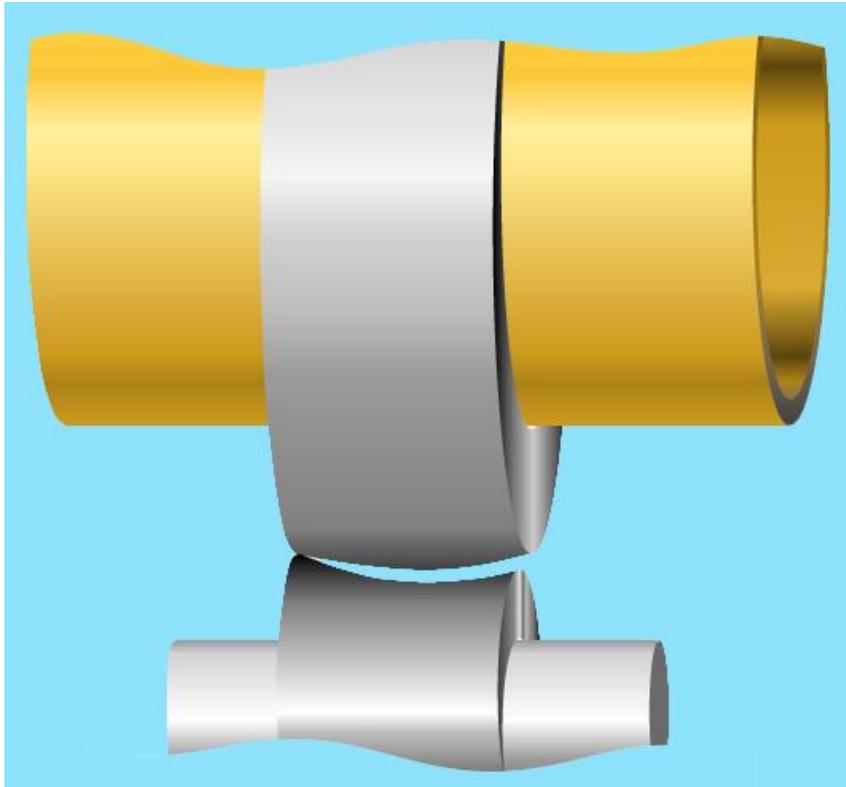
vorher

Klassisches Schadensbild nach langjährigem Ofenbetrieb:

- Laufrollenkantur wird konkav
- Laufringkontur wird konvex

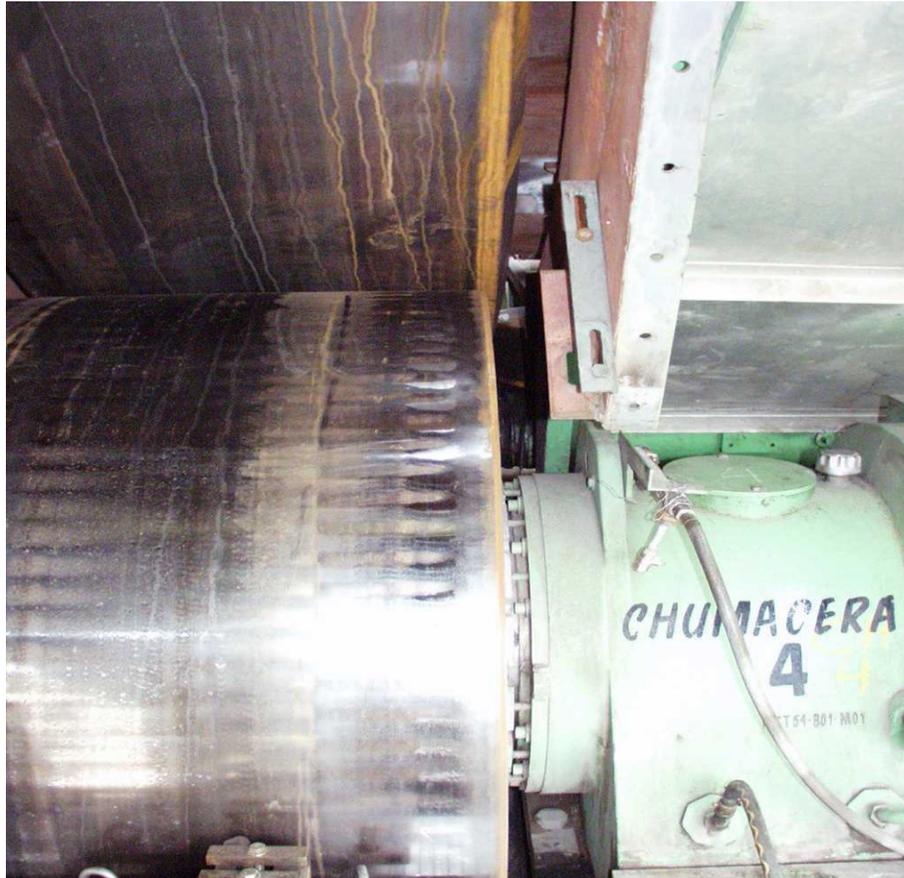
Laufrolle: Riffelbildung quer zur Drehrichtung aufgrund von Antriebsschwingungen

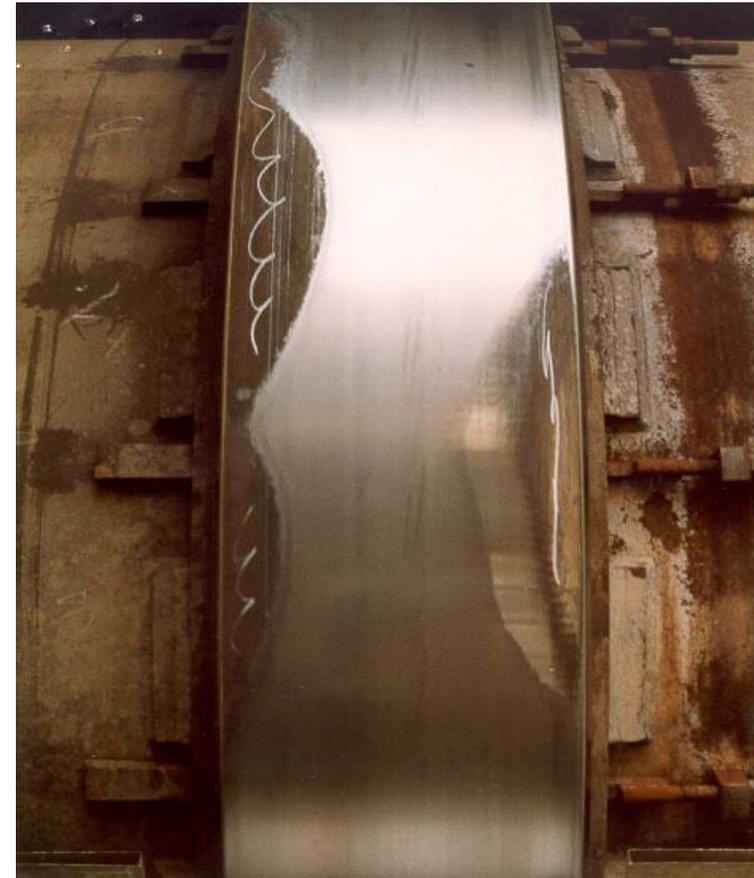
Laufring: Konvexe Kontur, Foto während der Bearbeitung

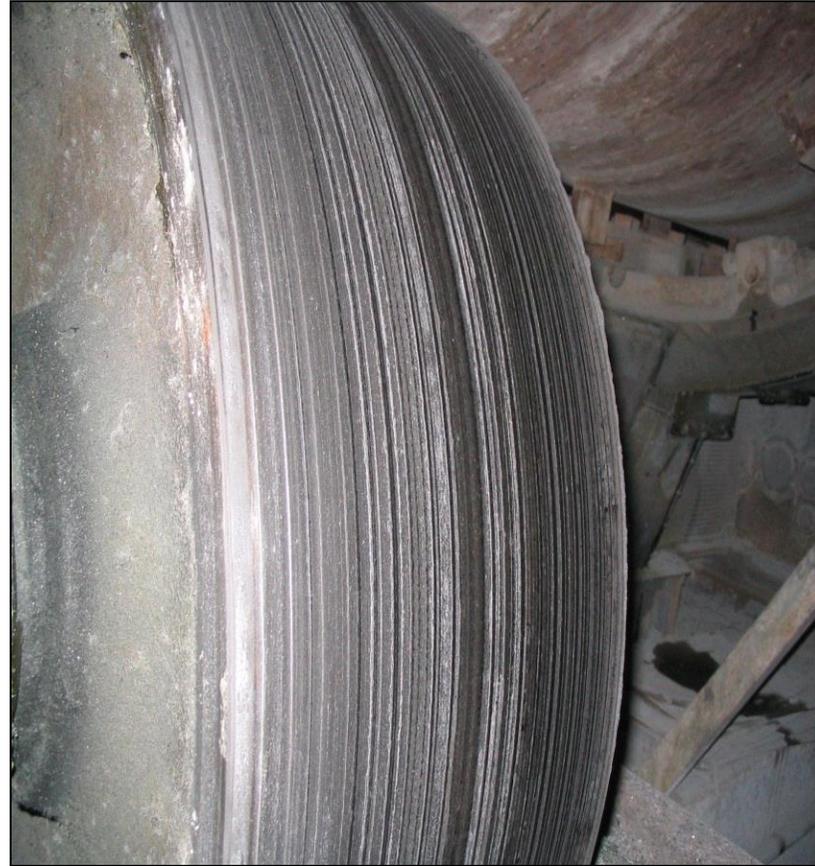
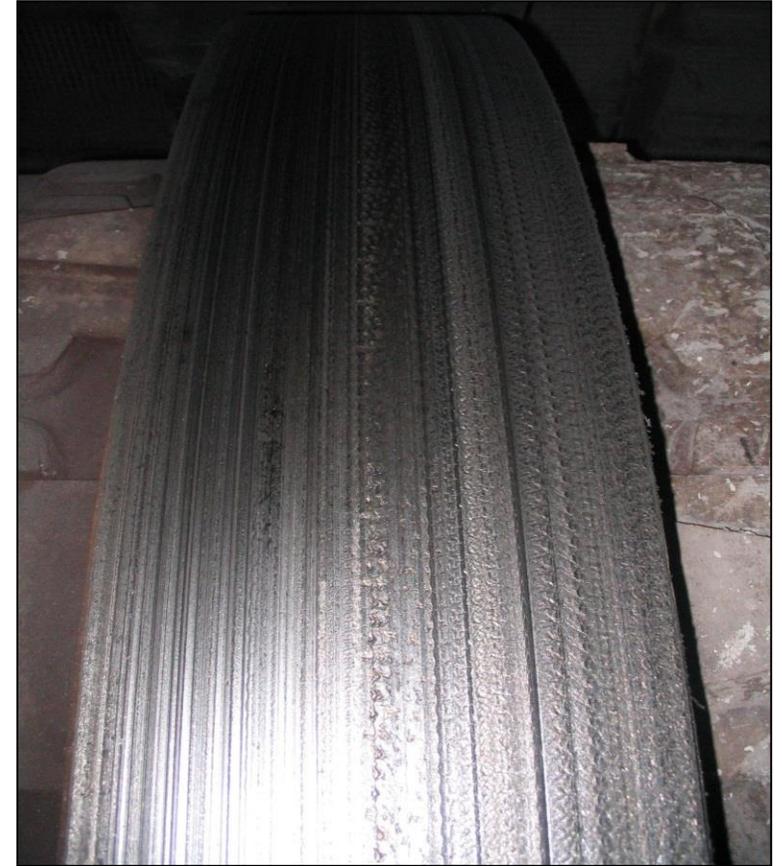
Die Neigung der Station differierte um 0,5% zur Sollneigung. Auch hier wurde die Schränkung nach Tragbild ausgeführt, mit dem Ergebnis das beide Laufrollen kontra geschränkt waren. Die Überschränkung verursachte die Laufflächenschäden.

Riefen und Radierungen in Umfangsrichtung auf Laufrolle und Laufring

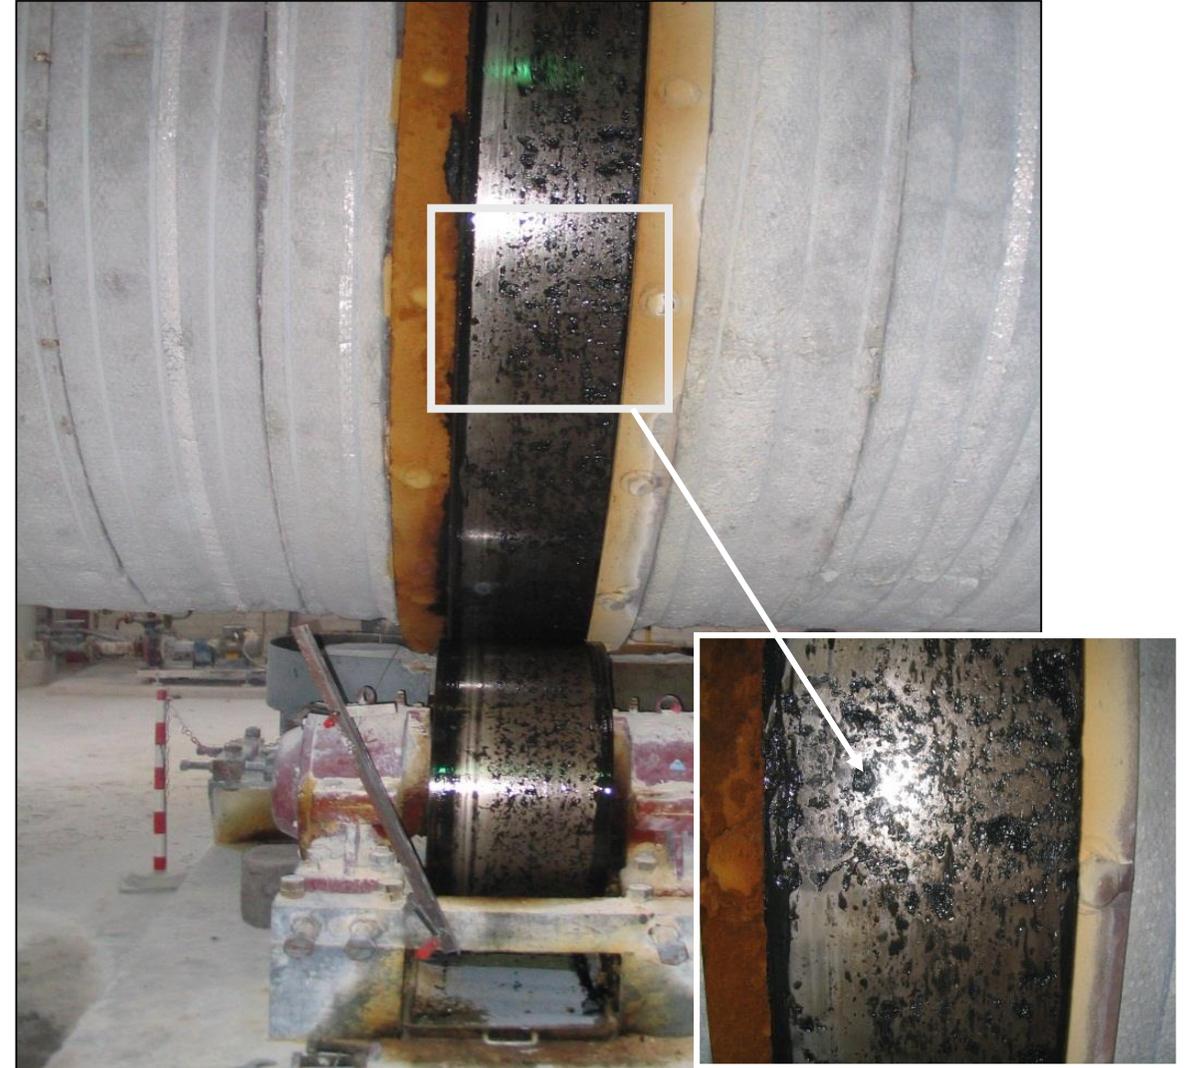
Lauftring im kritischen Zustand (Beispiel)

Über einen größeren Zeitraum wurde die Ausrichtung der Laufrollen über das Tragbild ausgeführt (Lauftring – Rolle).

Der Kunde hatte versäumt den Laufringdurchmesser zu prüfen. Der Laufring hatte in diesem Stadium eine Differenz (tal- bergseitig) von Radius  $>5$  mm

Konsequenz: Die Ausrichtung über Tragbild ist nicht verlässlich, wenn Durchmesserunterschiede unbekannt sind. In diesem Fall waren beide Laufrollen überschränkt.

Schmierung der Laufflächen (Öl)

Konsequenz: Der Schmierstoff dringt in Risse und Vertiefungen ein. Während der Rotation (Abwälzen auf den Laufrollen) wird der Schmierstoff, in diesen Defekten für einen kurzen Moment eingeschlossen.

Der sich dabei aufbauende hydrostatische Druck reicht aus, den Werkstoff mehr und mehr zu zerstören.

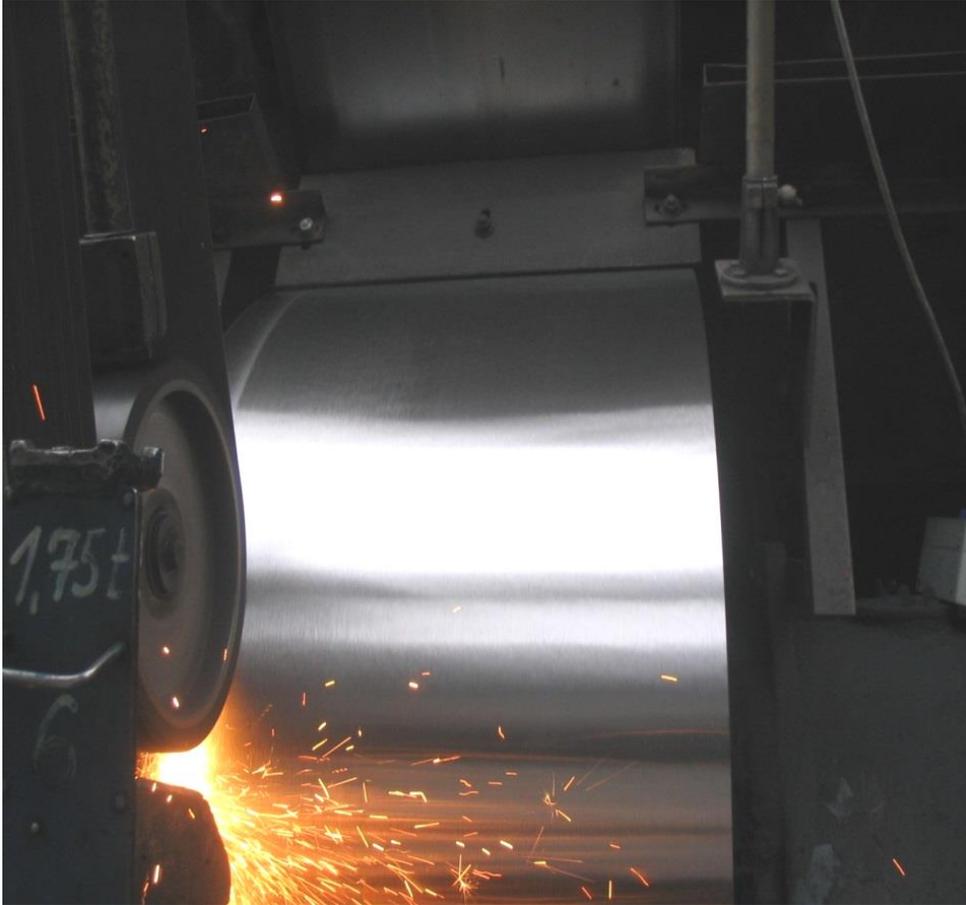
Laufrolle kurz vor Beenden der Schleifarbeiten

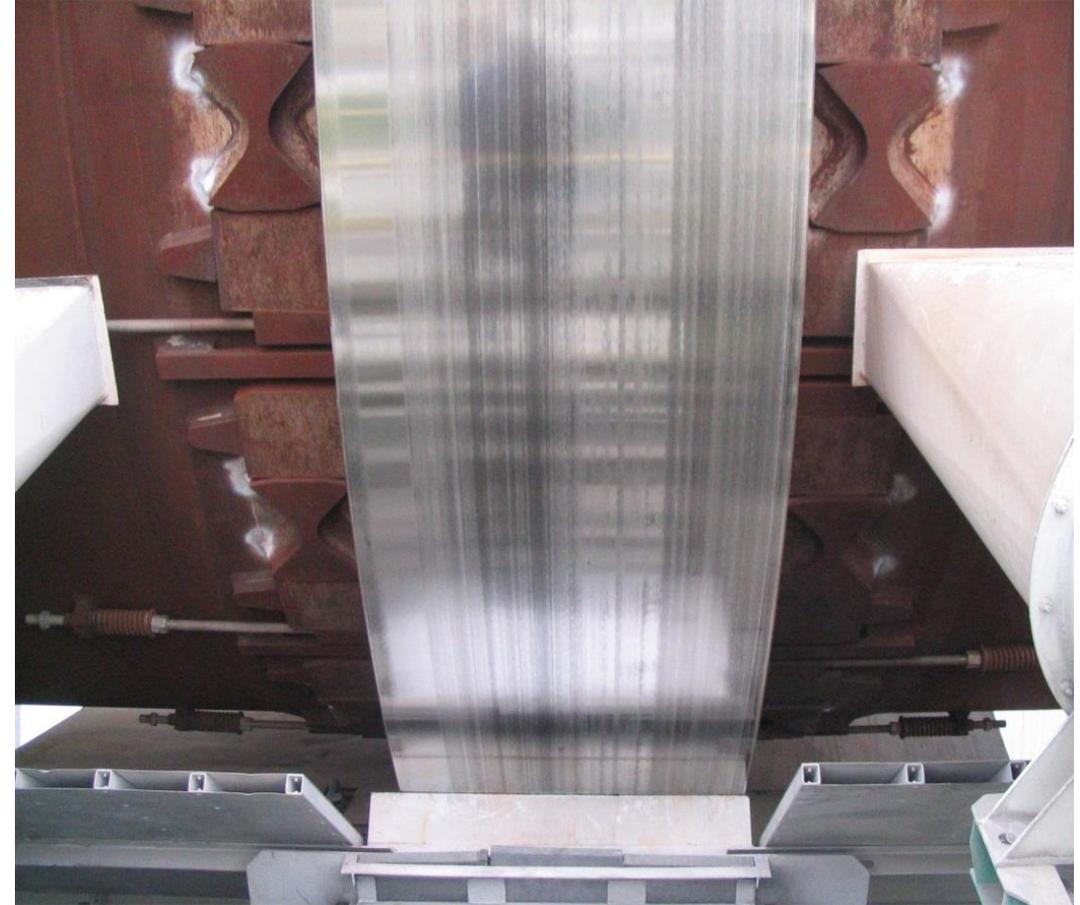
Laufring nach der Bearbeitung.  
Die Kontaktfläche zwischen Ring und Rolle ist sichtbar

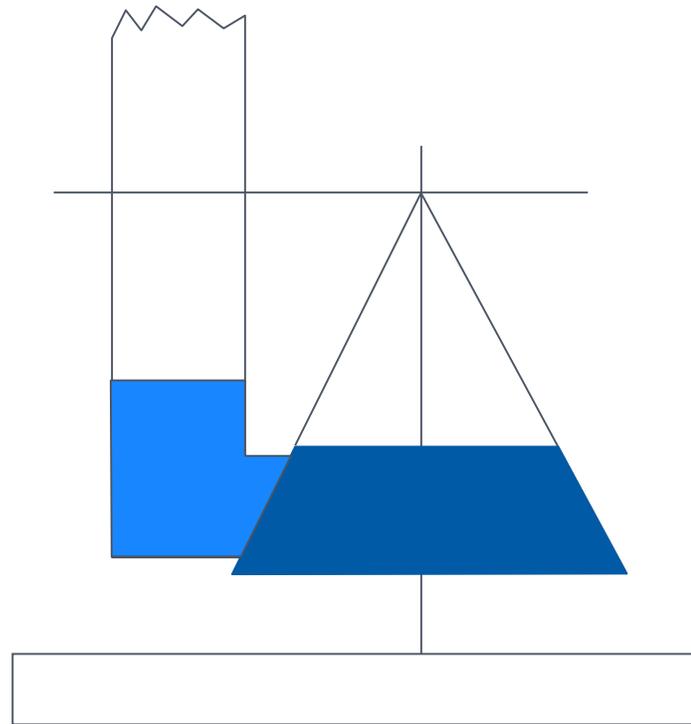
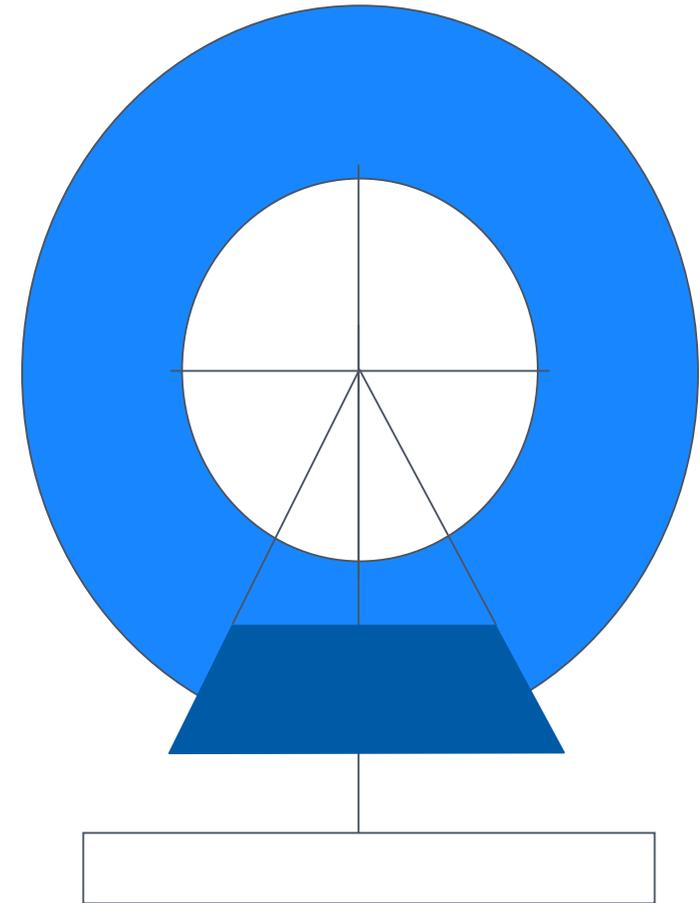
Konstruktive  
Positionierung und  
Ausrichtung der  
Druckrolle zum  
Drehhofenzentrum

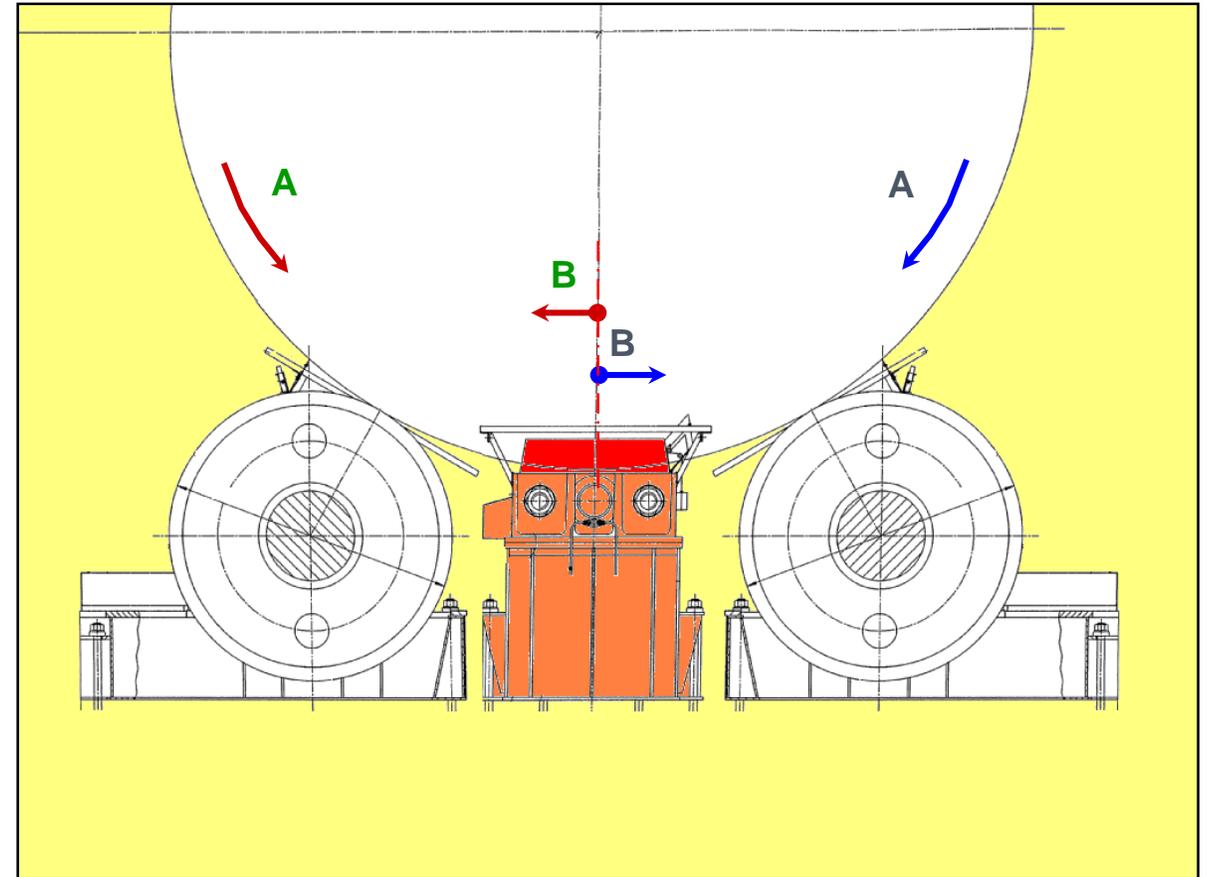
Druckrollenversatz zum theoretischem Drehofenzentrum

A: Ofendrehrichtung

B: Akzeptabler Versatz zum

Drehofenzentrum = 0 - 2 mm

Der Versatz zur Drehofenmitte ist so zu wählen, dass die Ofenrotation die Druckrolle herunter drückt und nicht anhebt

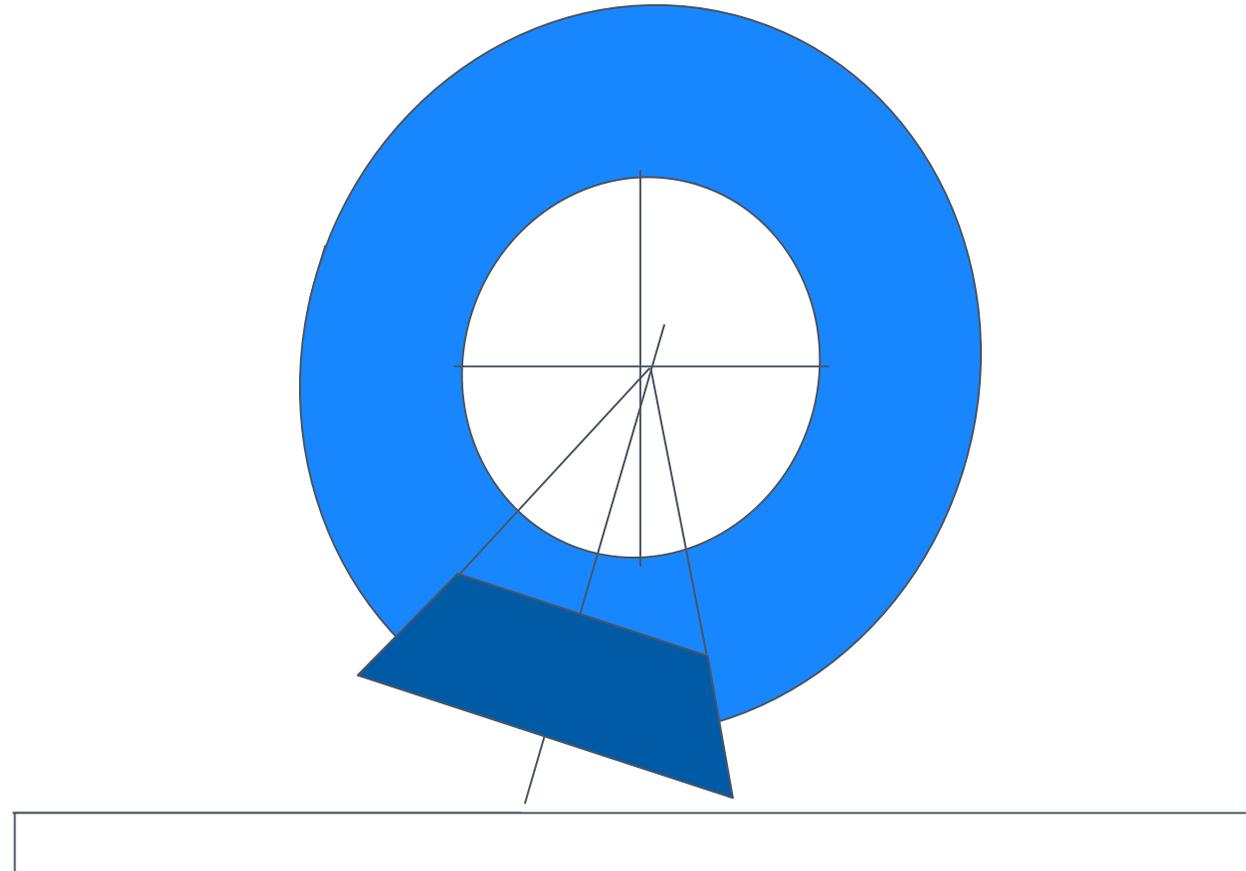
- Schiefstellung quer zu Ofenachse

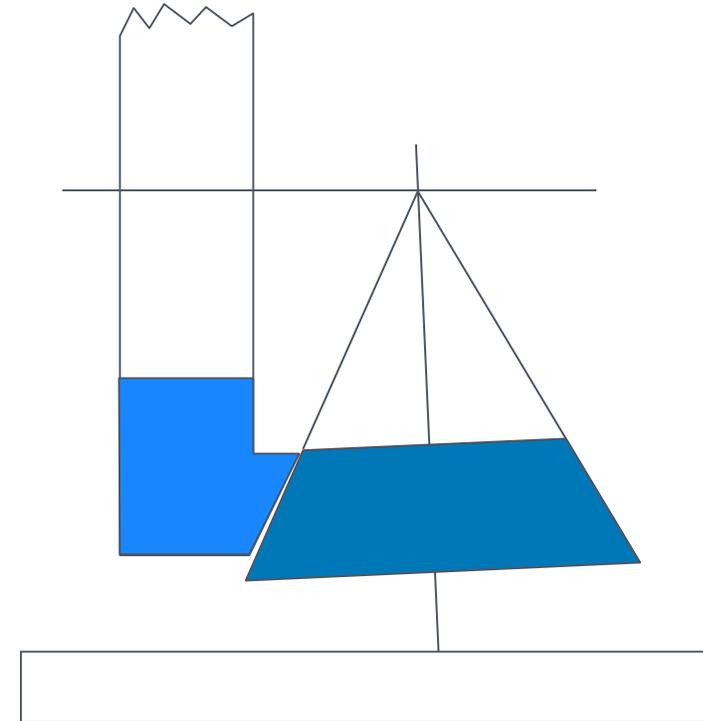
- Druckrollenneigung korrespondiert nicht mit der Drehofenneigung
- Mögliche Ursachen sind Fundamentsetzungen oder Fehlausrichtungen

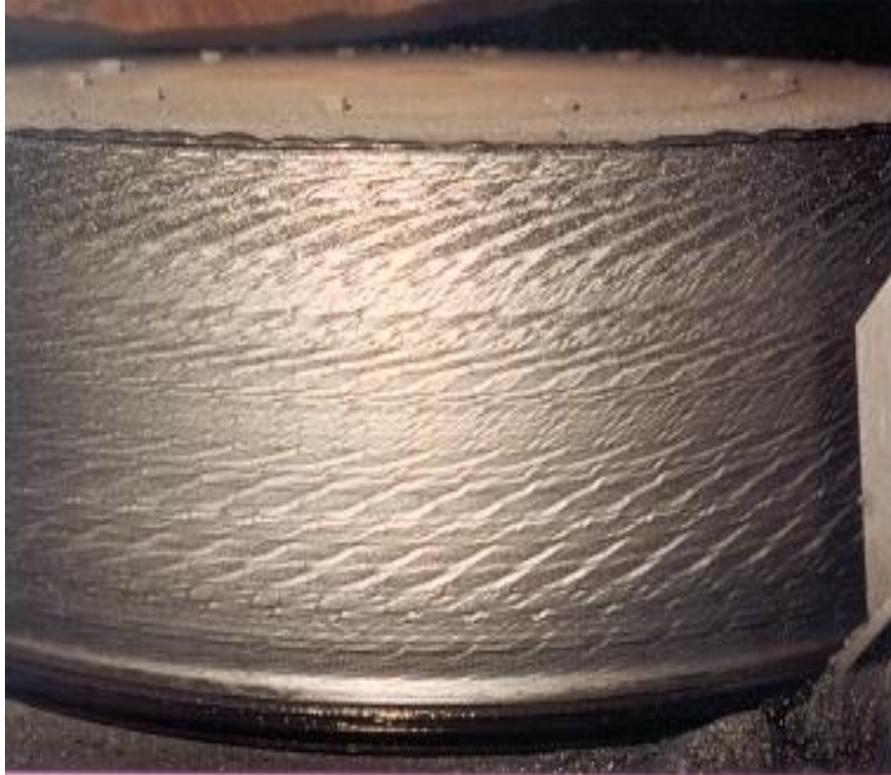
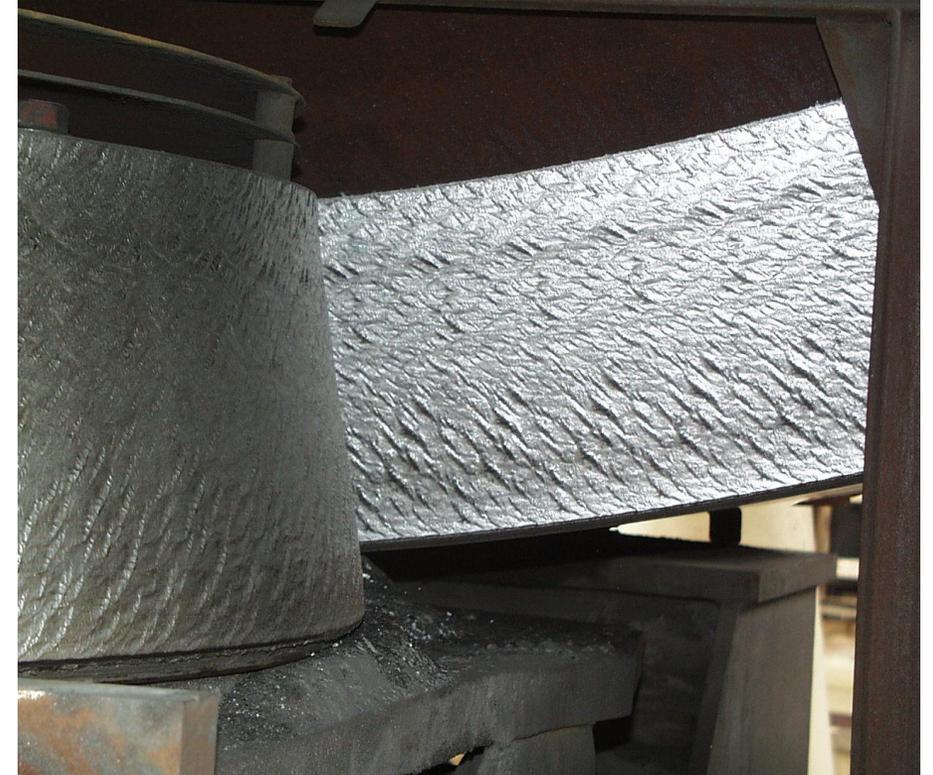
- Die Druckrolle wurde entgegengesetzt der Richtungsempfehlung außermittig positioniert. Je Ofenumdrehung wurde die Druckrolle kurzzeitig angehoben und verursachte diesen markanten Oberflächenschaden.

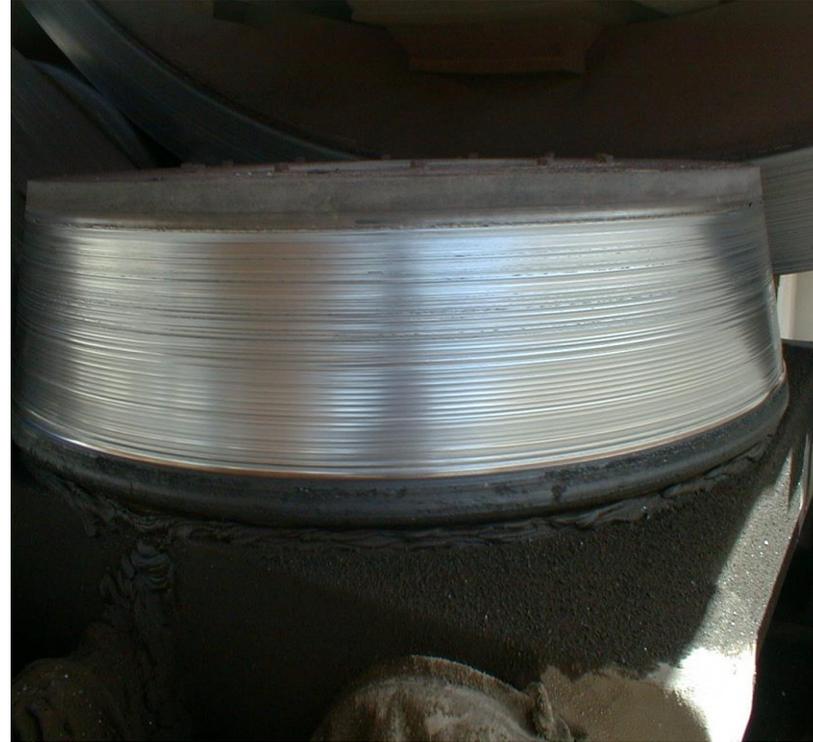
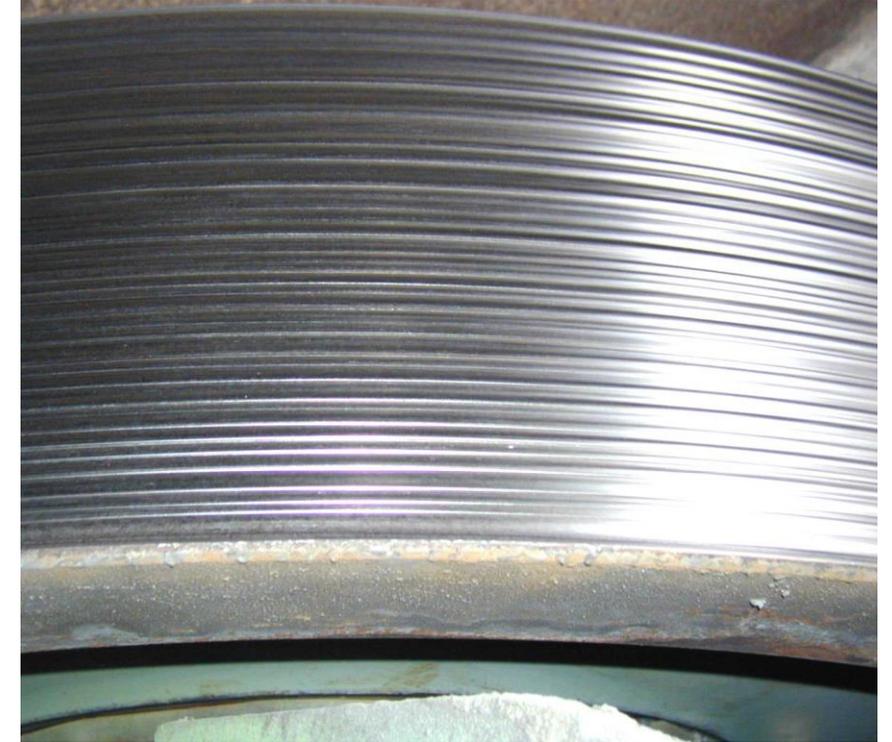
- Die Druckrolle wurde der Richtungsempfehlung außermittig positioniert, jedoch war die Positionierung mit  $>7$  mm zu groß gewählt. Die hervorgerufene Relativbewegung, verursachte diese tastbaren Umfangsriefen.

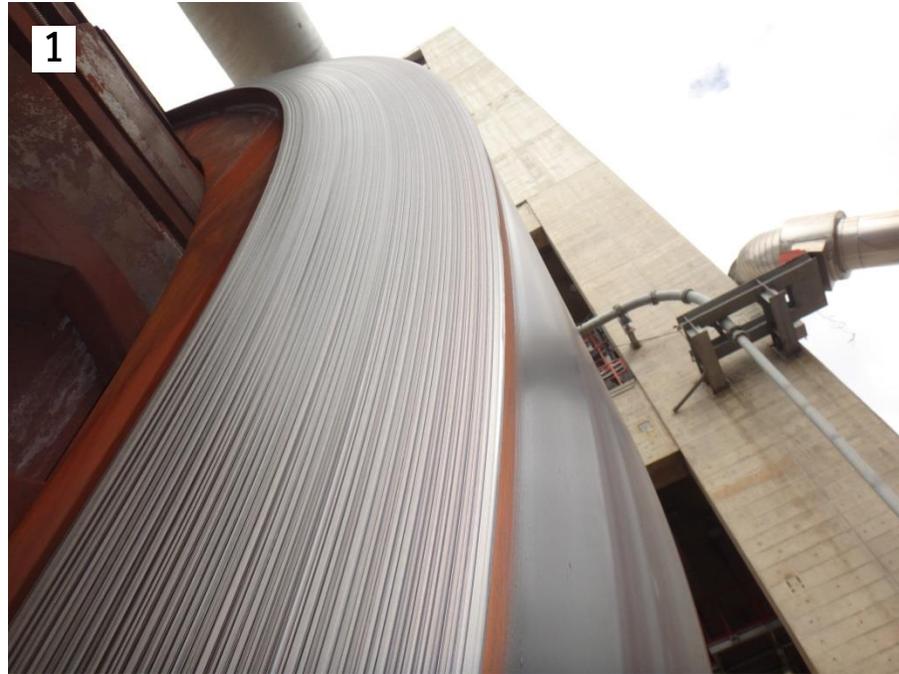
Foto 1:

- Umfangsriefen aufgrund Ausrichtungsfehler der Druckrolle

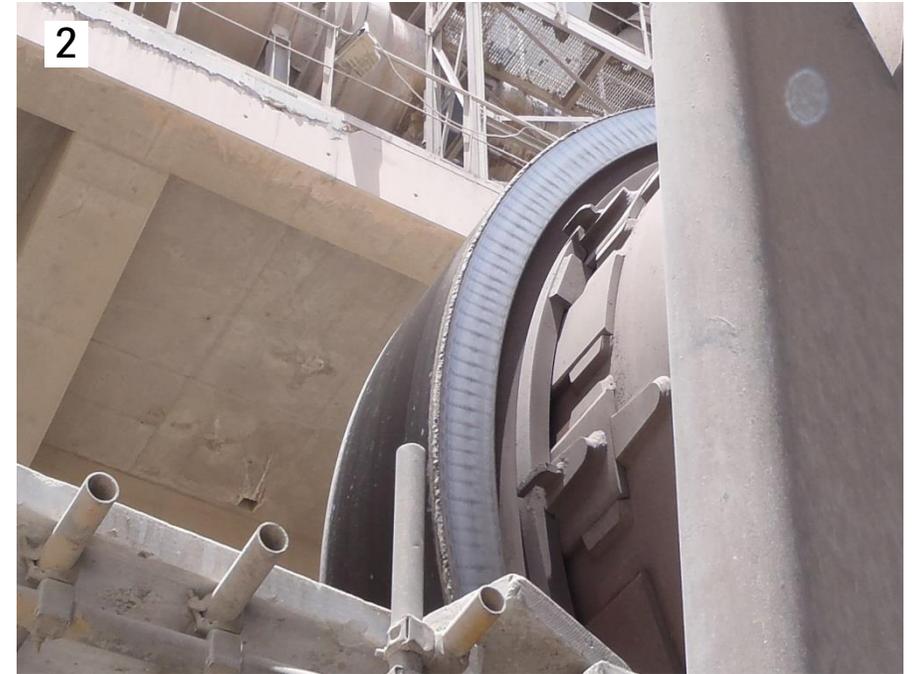
Foto 2:

- Typische Welligkeit aufgrund von Stationsvibrationen

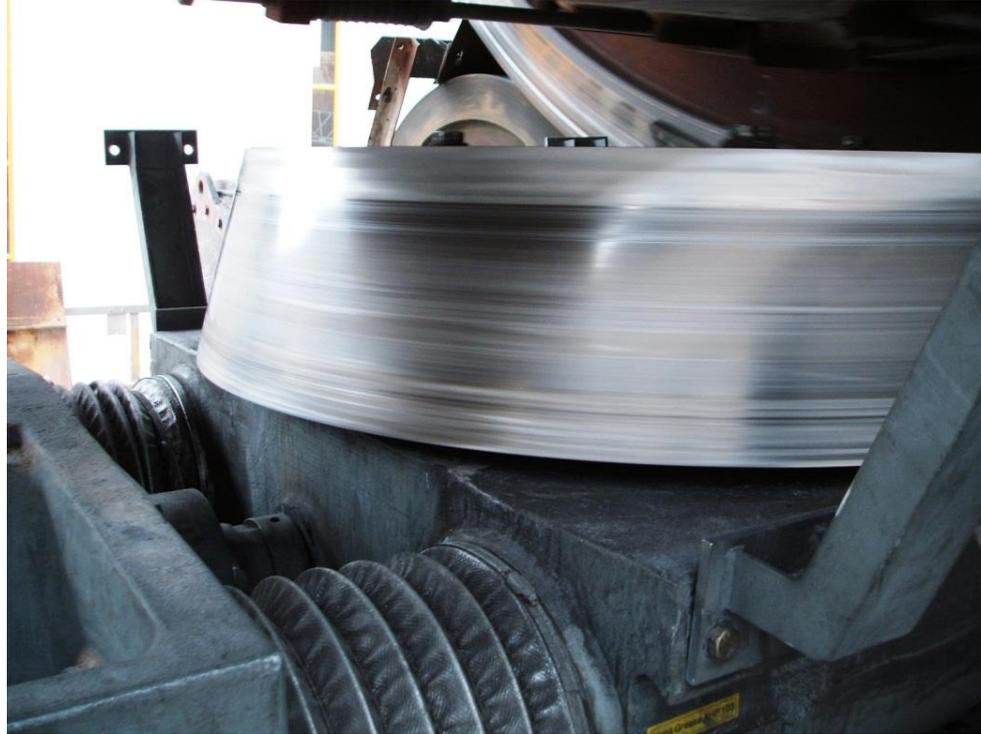
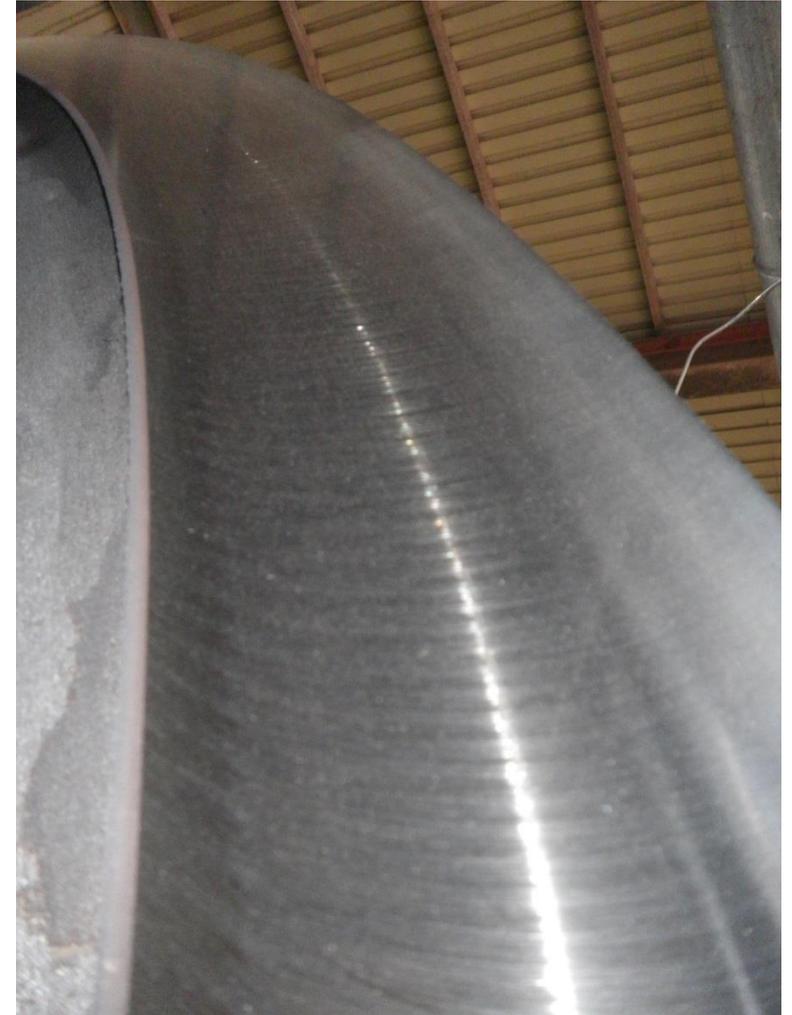
- Laufringseitenfläche nach Abschluss der Bearbeitung
- Druckrolle nach Abschluss der Bearbeitung

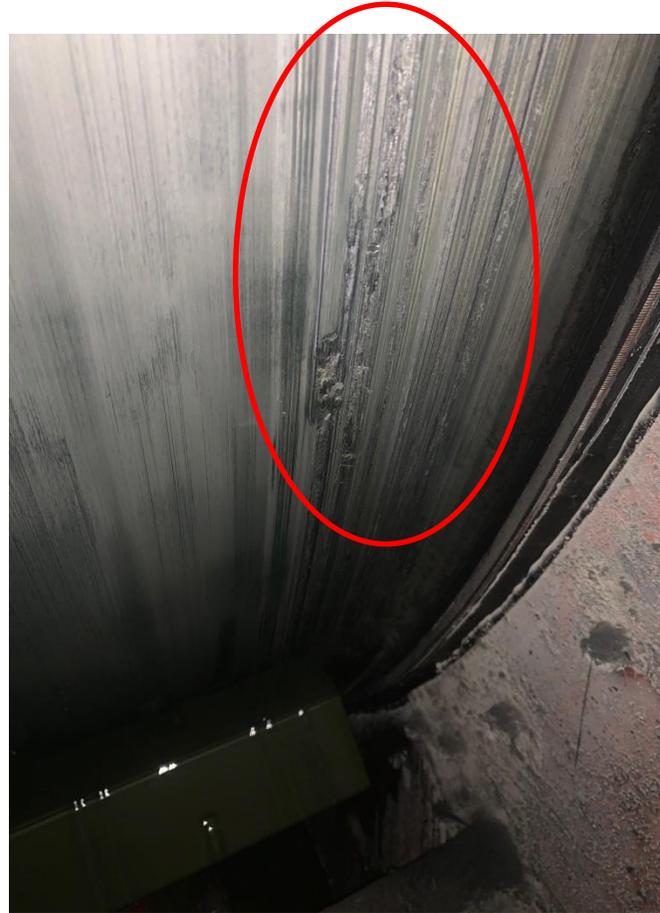
Tiefe Riefen auf einem Laufring, verursacht durch Mischreibung

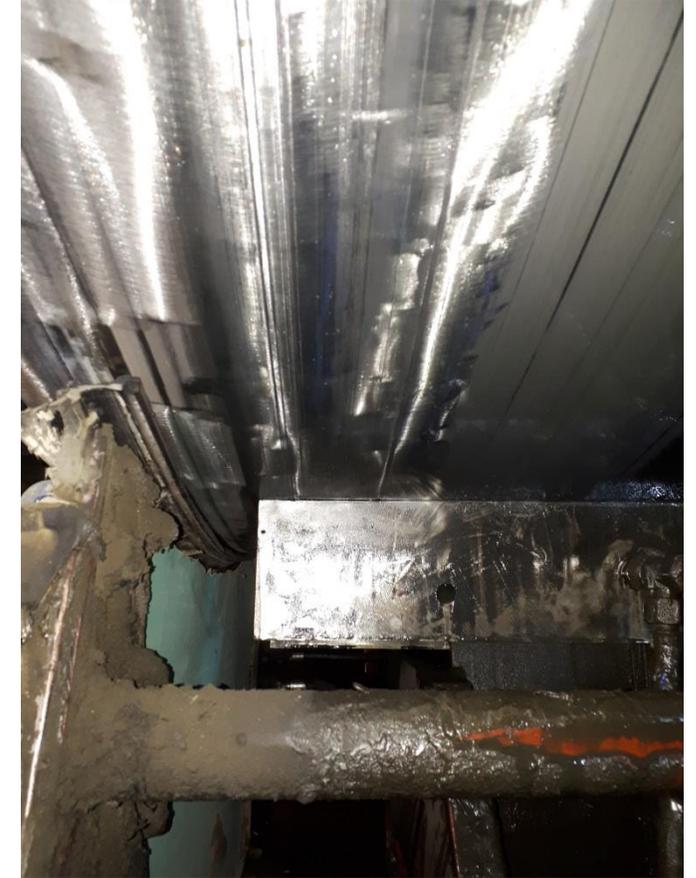
Starke Beschädigungen müssen vorab, per Hand, geschliffen werden.

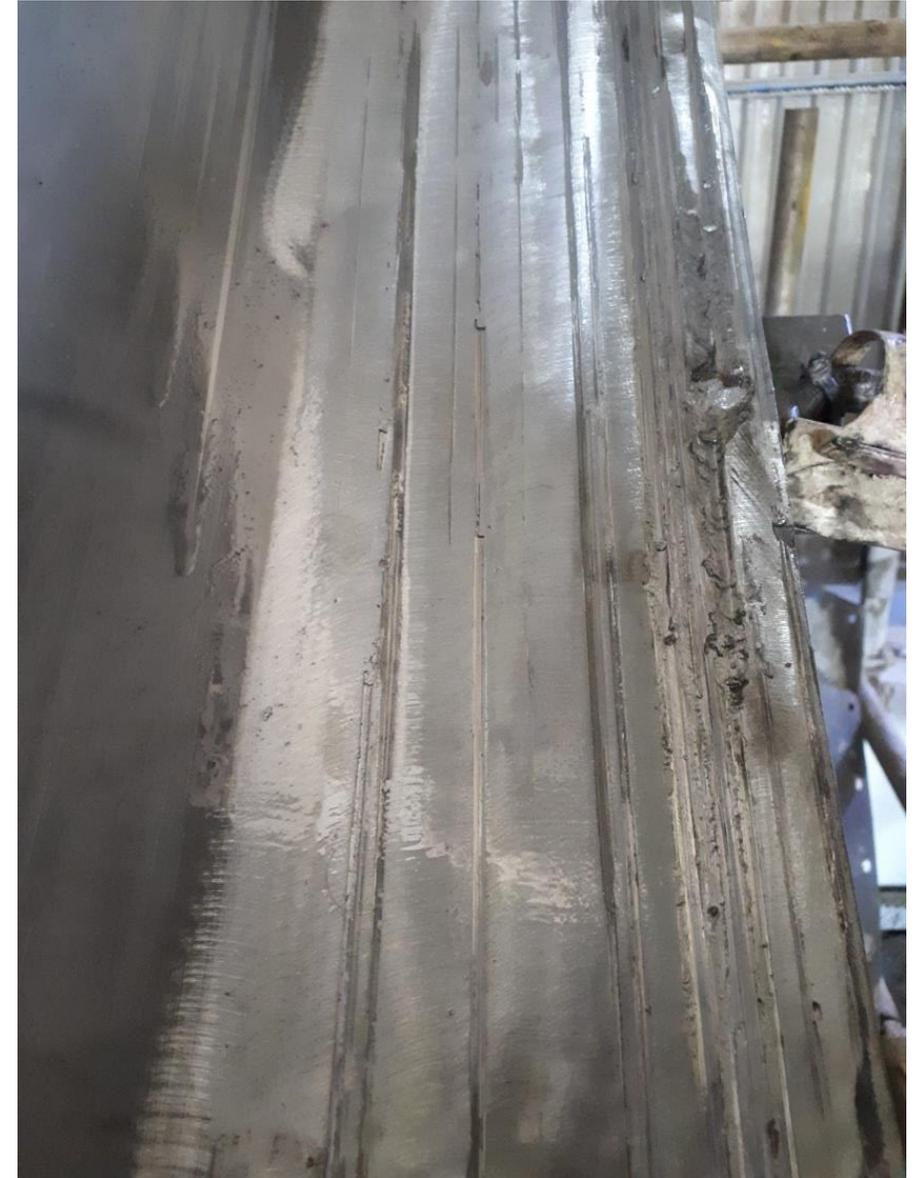
## Beschädigungen am Lagerschuh

- Beschädigungen hervorgerufen durch Mischreibung
- Starke Beschädigungen müssen vorm Drehen der Mühle, beschliffen werden
- Sind die Beschädigungen zu groß und es kann kein Anhebewert des Laufrings erreicht werden, müssen die Lagerschuhe ersetzt werden
- Muss der Laufringdurchmesser um mehr als 4mm reduziert werden, müssen die Lagerschuhe ebenfalls angepasst und ersetzt werden.
- Alle Dichtungen müssen erneuert werden
- Das Öl muss nach dem bearbeiten gereinigt und/oder ersetzt werden
- Die Ölfilter sollten ebenfalls ersetzt bzw. gereinigt werden
