polscan®

POLysius SCANning

FIELD SERVICES
POLYSIUS POLSCAN
zur Überprüfung der Drehofengeometrie

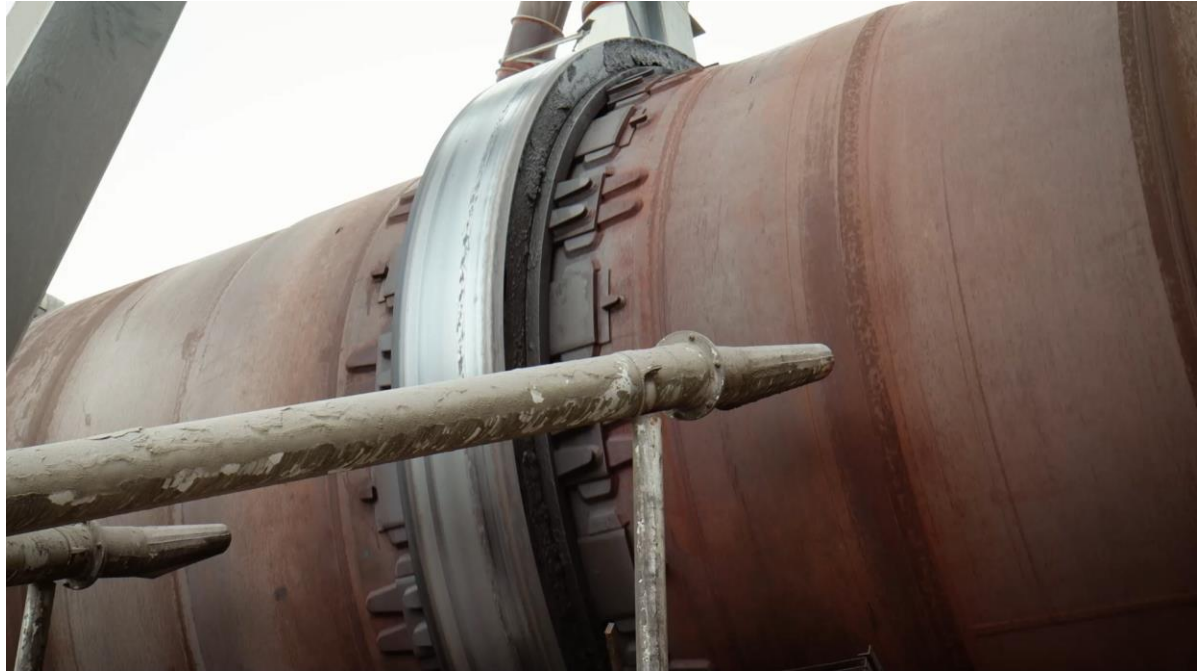
Ofenachse (Teil I)

Messungen an Laufrollen:

- Durchmesser
- Unrundheit

Messungen an Laufringen:

- Durchmesser
- Relativbewegung
- Temperaturen

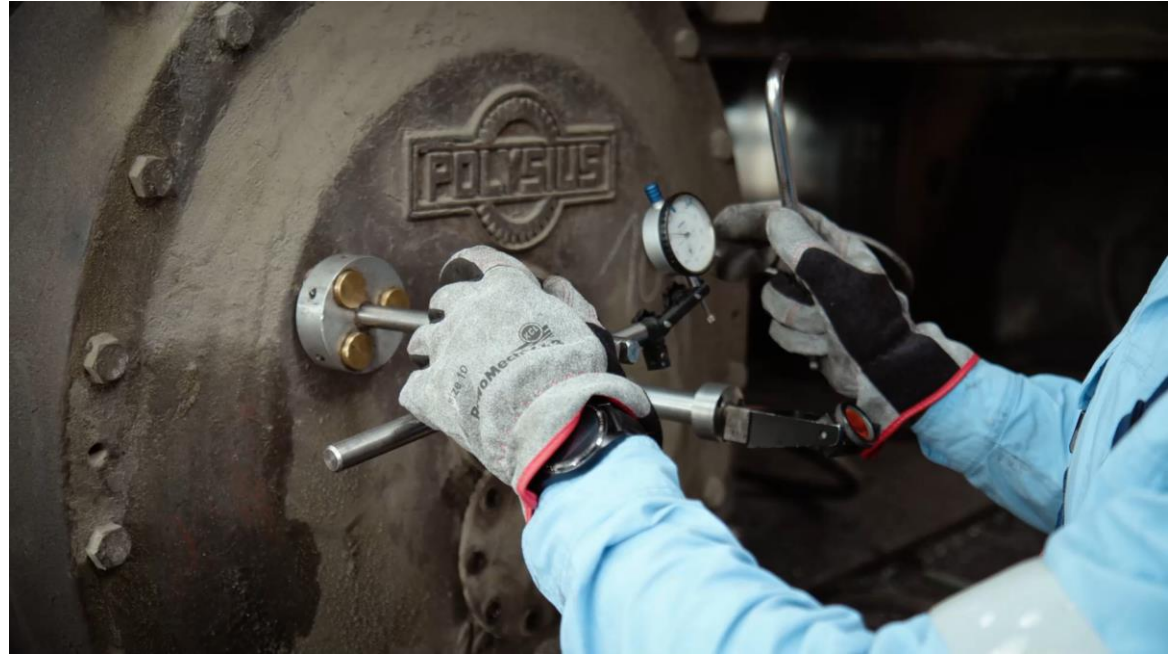
Ofenachse (Teil II)

Messung über Laufrollenachse:

- Position der Laufrollen
- Neigung der Laufrollen
- Schrängung der Laufrollen
- Berechnung der Ofenachse
- Berechnung der Verschiebewege

Messung über Laufringseitenfläche:

- Position der Laufringe
- Berechnung der Ofenachse
- Berechnung der Verschiebewege

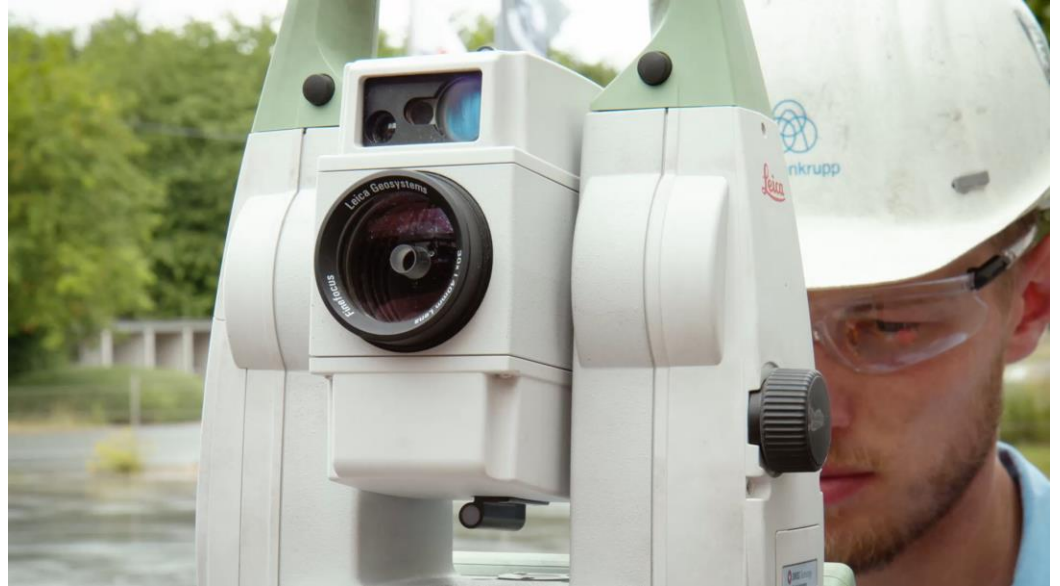
Kontinuierliche Messung des Ofenmantels zur Ermittlung von:

- Ofenmanteldeformationen
- Ofenmantelaxzentrizitäten

Zusätzliche Messungen:

- dyn. Achsdurchbiegung Laufrollen
- Taumelschlag Laufringe
- Taumelschlag Zahnkranz
- Höhenschlag Zahnkranz

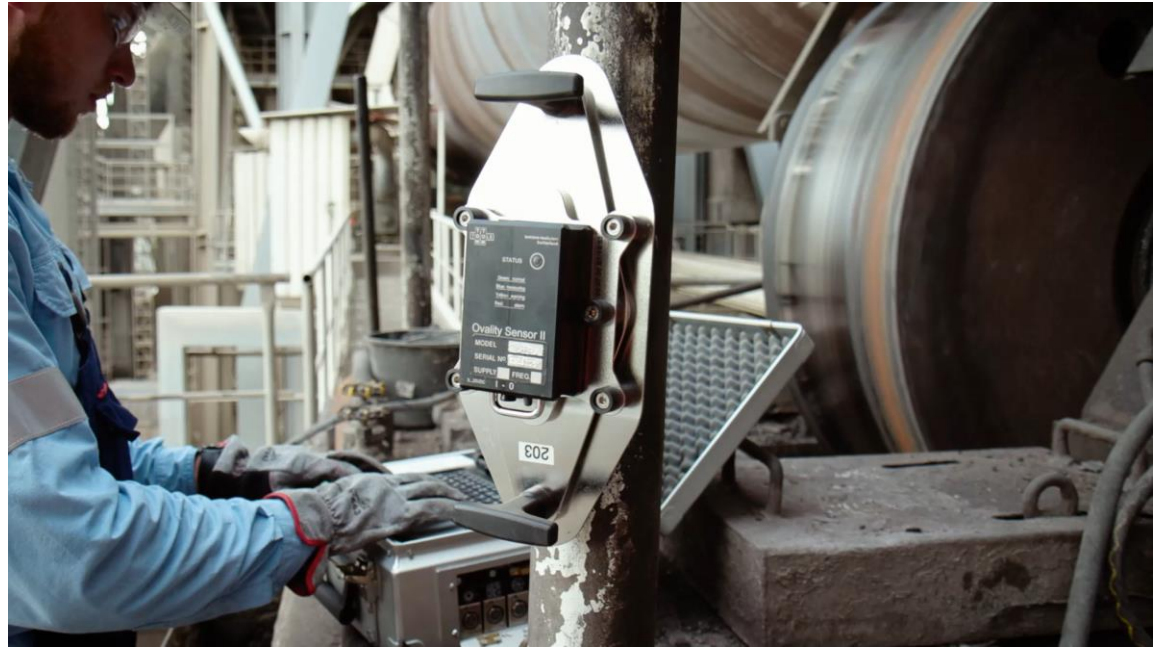
Ovalität

Messung der:

- Ofenmantelovalität
- Relativbewegung der Laufringe
- Ofenmanteltemperaturen

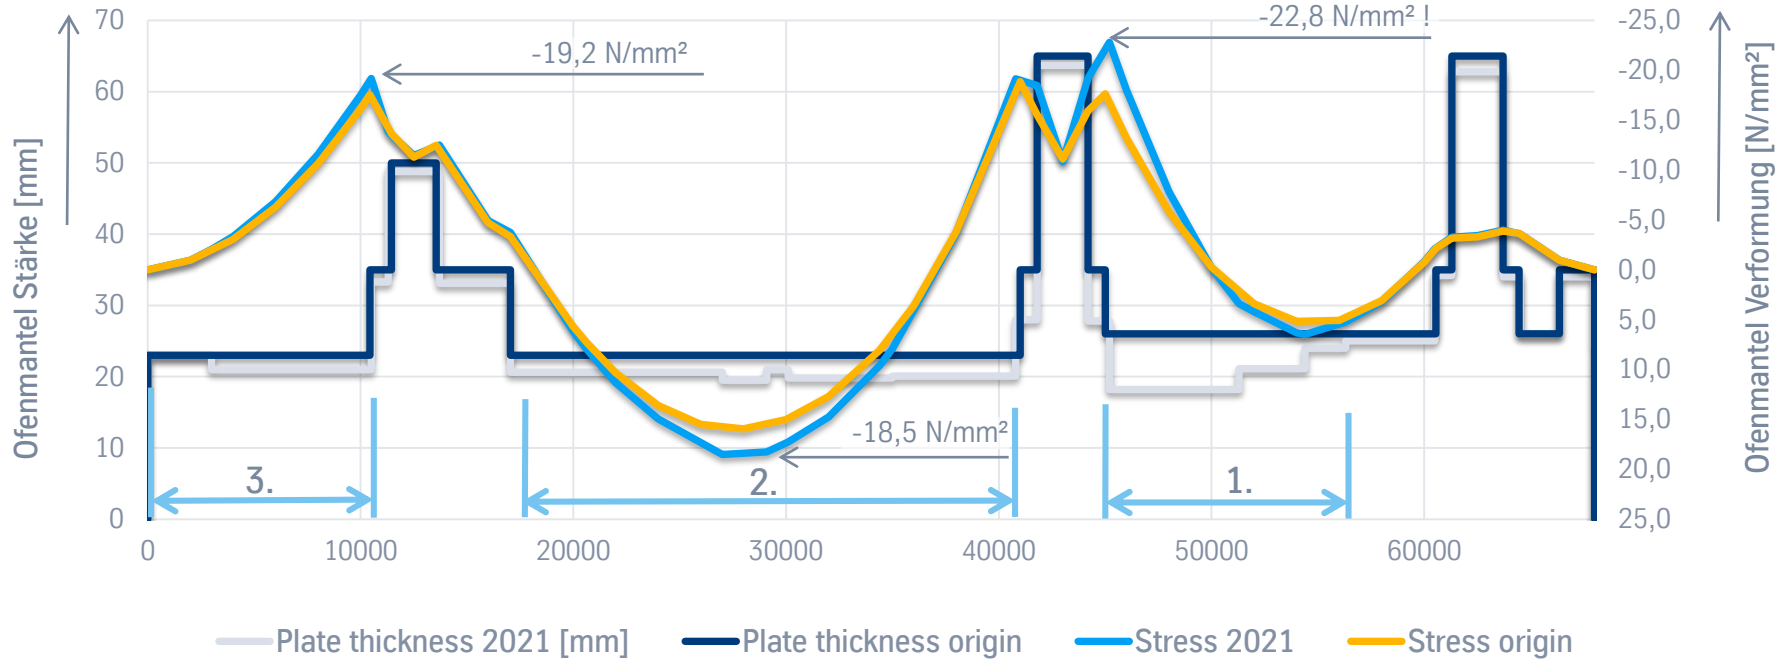
Vergleich Original zu Ist-Zustand

Spannungen

Außerhalb der maximal zulässigen Spannungen gem. nach polysius® Richtlinien

- ✓ Belastungsprofile Entstehung und Korrosion 2021 wurden verglichen
- ✓ Trotz Korrosion weisen einige Bereiche geringere Belastungen auf als im Originalzustand. Dies liegt daran, dass der Ofen im Laufe der Zeit auf dickere umgestellt wurde
- ✓ Abschnitte mit einer Reduzierung von 20% ihrer Dicke sollten ersetzt werden

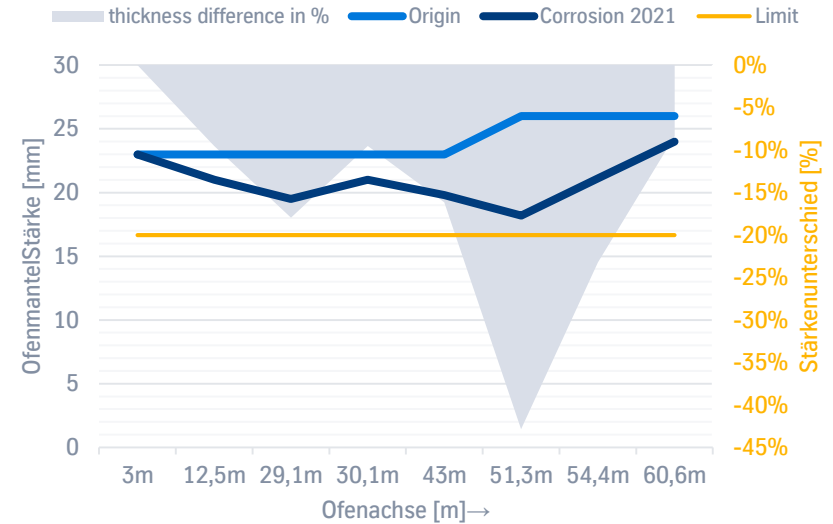
Vergleich Original zu Ist-Zustand

Blechdicken

Bereich [m]	Ursprung [mm]	2021 [mm]	Unterschied
0-3	23	N/A	-
3-12,5	23	21	-9,5%
12,5-29,1	23	19,5	-17,9%
29,1-30,1	23	21	-9,5%
30,1-43	23	19,8	-16,2%
43-51,3	26	18,2	-42,9%
51,3-54,4	26	21,1	-23,2%
54,4-60,6	26	24	-8,3%

Abschnitte mit einer Reduzierung von 20% ihrer Dicke sollten ersetzt werden

Wir empfehlen, den Ofenmantelabschnitt zwischen 45 – 54,4 m zu ersetzen, da die Dicke um mehr als 20 % der ursprünglichen Dicke reduziert wurde und die Mantelspannung nach Station II (Blehdickensprung von 35>26 mm) ein besorgniserregendes Niveau erreicht hat!

Der Bereich zwischen 17-40,8m erreicht bald die maximal empfohlene Verschleißgrenze.

Der Bereich zwischen 3-10,5m erreicht bald die maximal empfohlene Verschleißgrenze.
